EL INSTITUTO GEOGRÁFICO DE VENEZUELA SIMÓN BOLÍVAR EN LAS TEJERÍAS

Octubre 2023

EVALUACIÓN CARTOGRÁFICA DE LAS TEJERÍAS

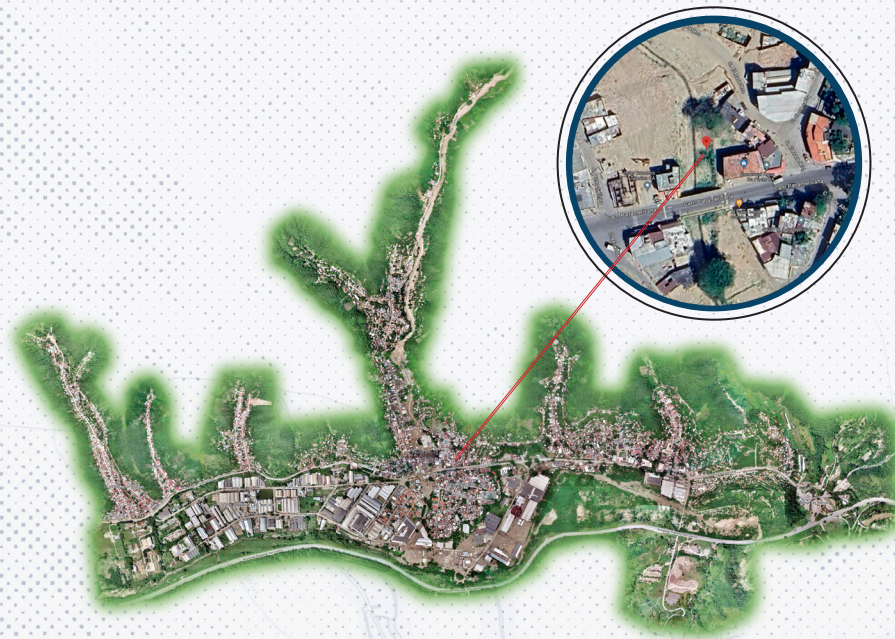
“ Puente Carretera Panamericana, Sector el Matadero”

1 Perfil transversal del quebrada ubicada en el puente de la carretera Panamericana, sector El Matadero. Levantado con equipo GNSS doble frecuencia y navegador, de fecha 23 de octubre del año 2022, para determinar coordenadas, máxima huella del agua, ancho del cauce, distancia y cota.

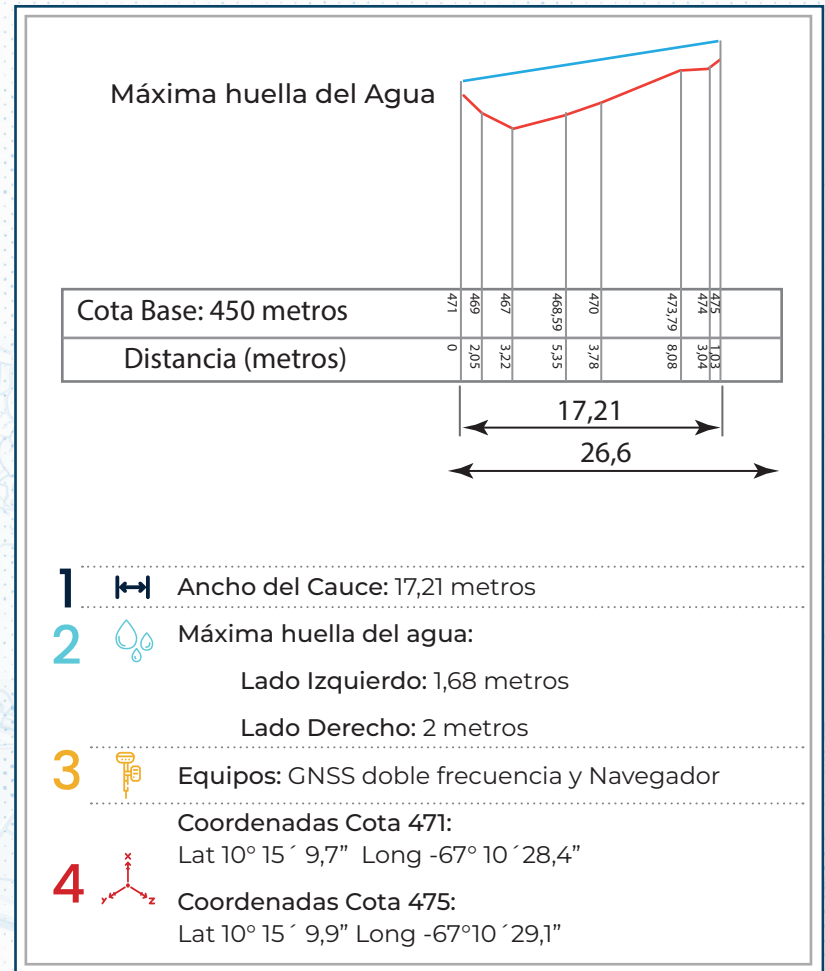
“ Puente Calle Miranda”

2 Perfil transversal de la quebrada ubicada en el puente de la calle Miranda. Levantado con equipo GNSS doble frecuencia y navegador, de fecha 23 de octubre del año 2022, para determinar coordenadas, máxima huella del agua, ancho del cauce, distancia y cota.

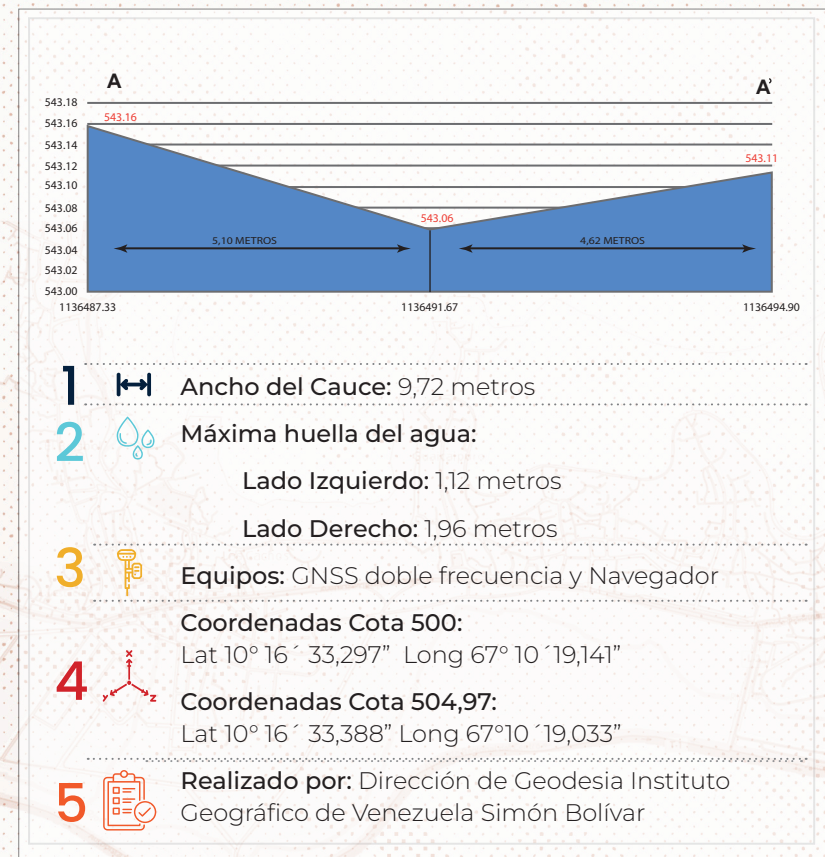
“ Llano Grande ”

4 Perfil transversal de la quebrada Llano Grande. Levantado con equipo GNSS doble frecuencia y navegador, de fecha 01 de noviembre del año 2022, para determinar coordenadas, máxima huella del agua, ancho del cauce, distancia y cota.

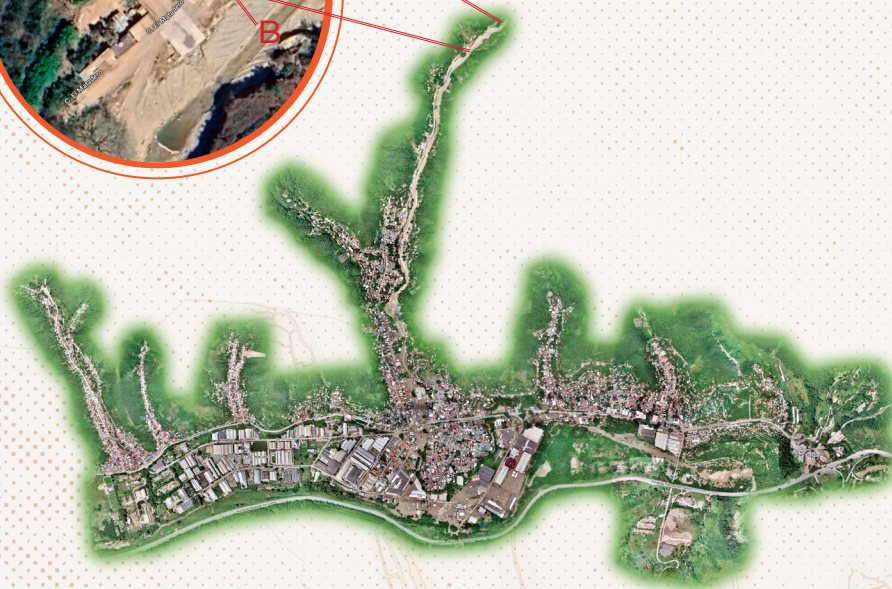
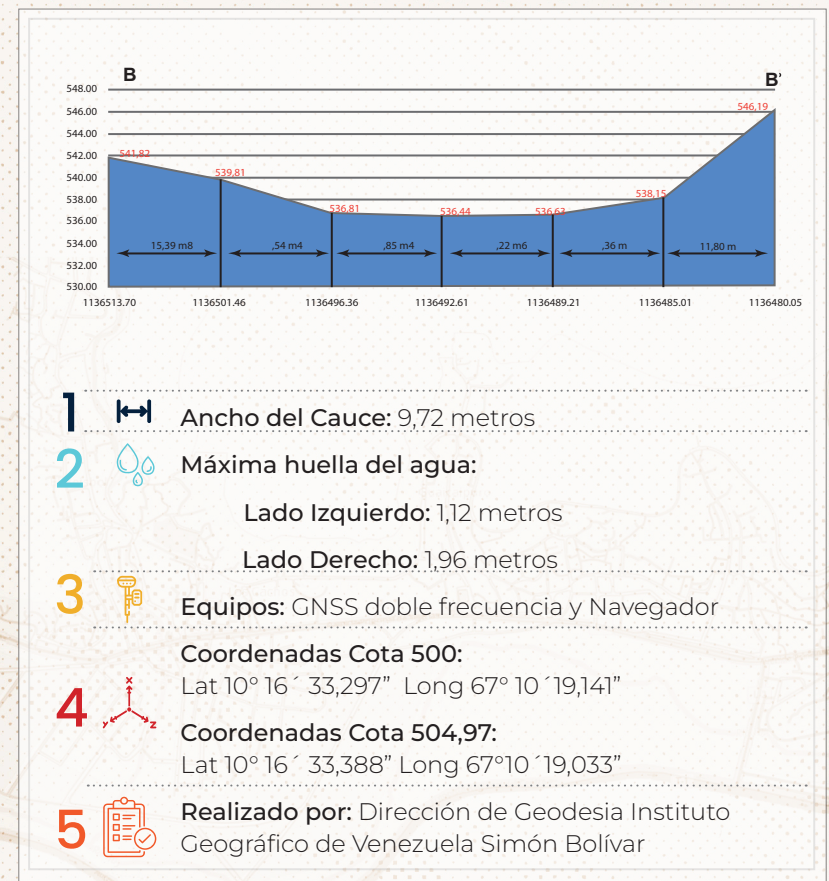
“Los Patos”

5 Perfil transversal de la quebrada Los Patos. Levantado con equipo GNSS doble frecuencia y navegador, de fecha 01 de noviembre del año 2022, para determinar coordenadas máxima huella del agua, ancho del cauce, distancia y cota.

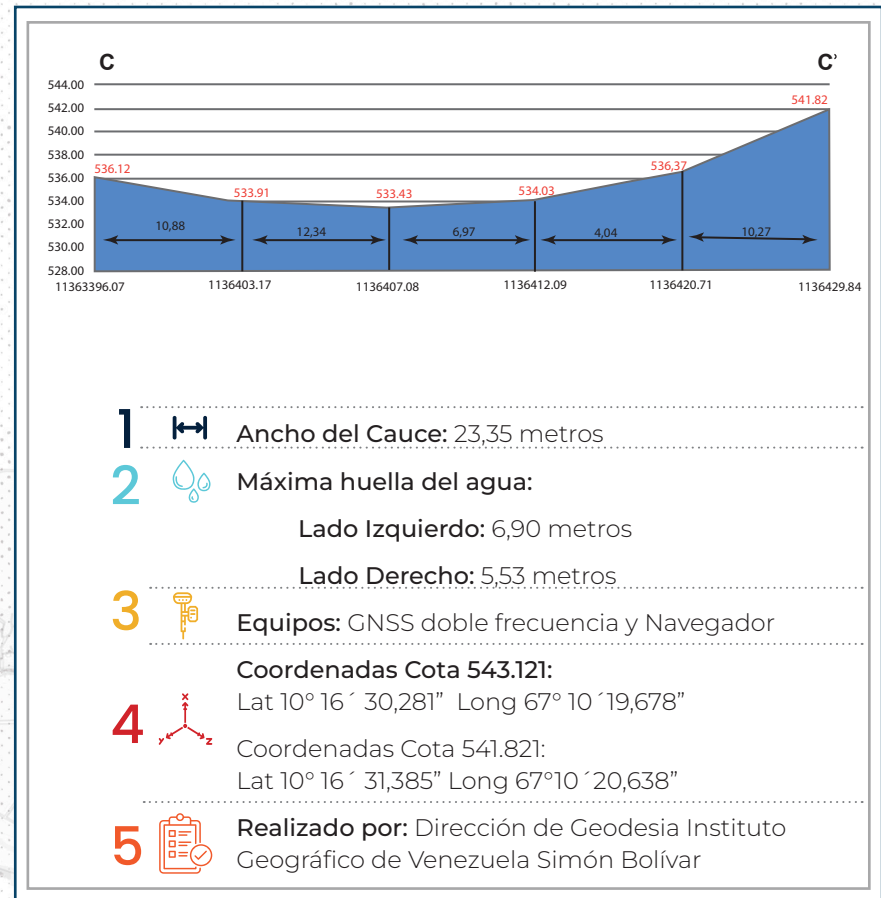
“Llano Grande y Los Patos”

6 Perfil transversal de la intersección de la quebrada Llano Grande y Los Patos. Levantado con equipo GNSS doble frecuencia y navegador, de fecha 01 de noviembre del año 2022, para determinar la máxima huella del agua, ancho del cauce, distancia y cota.

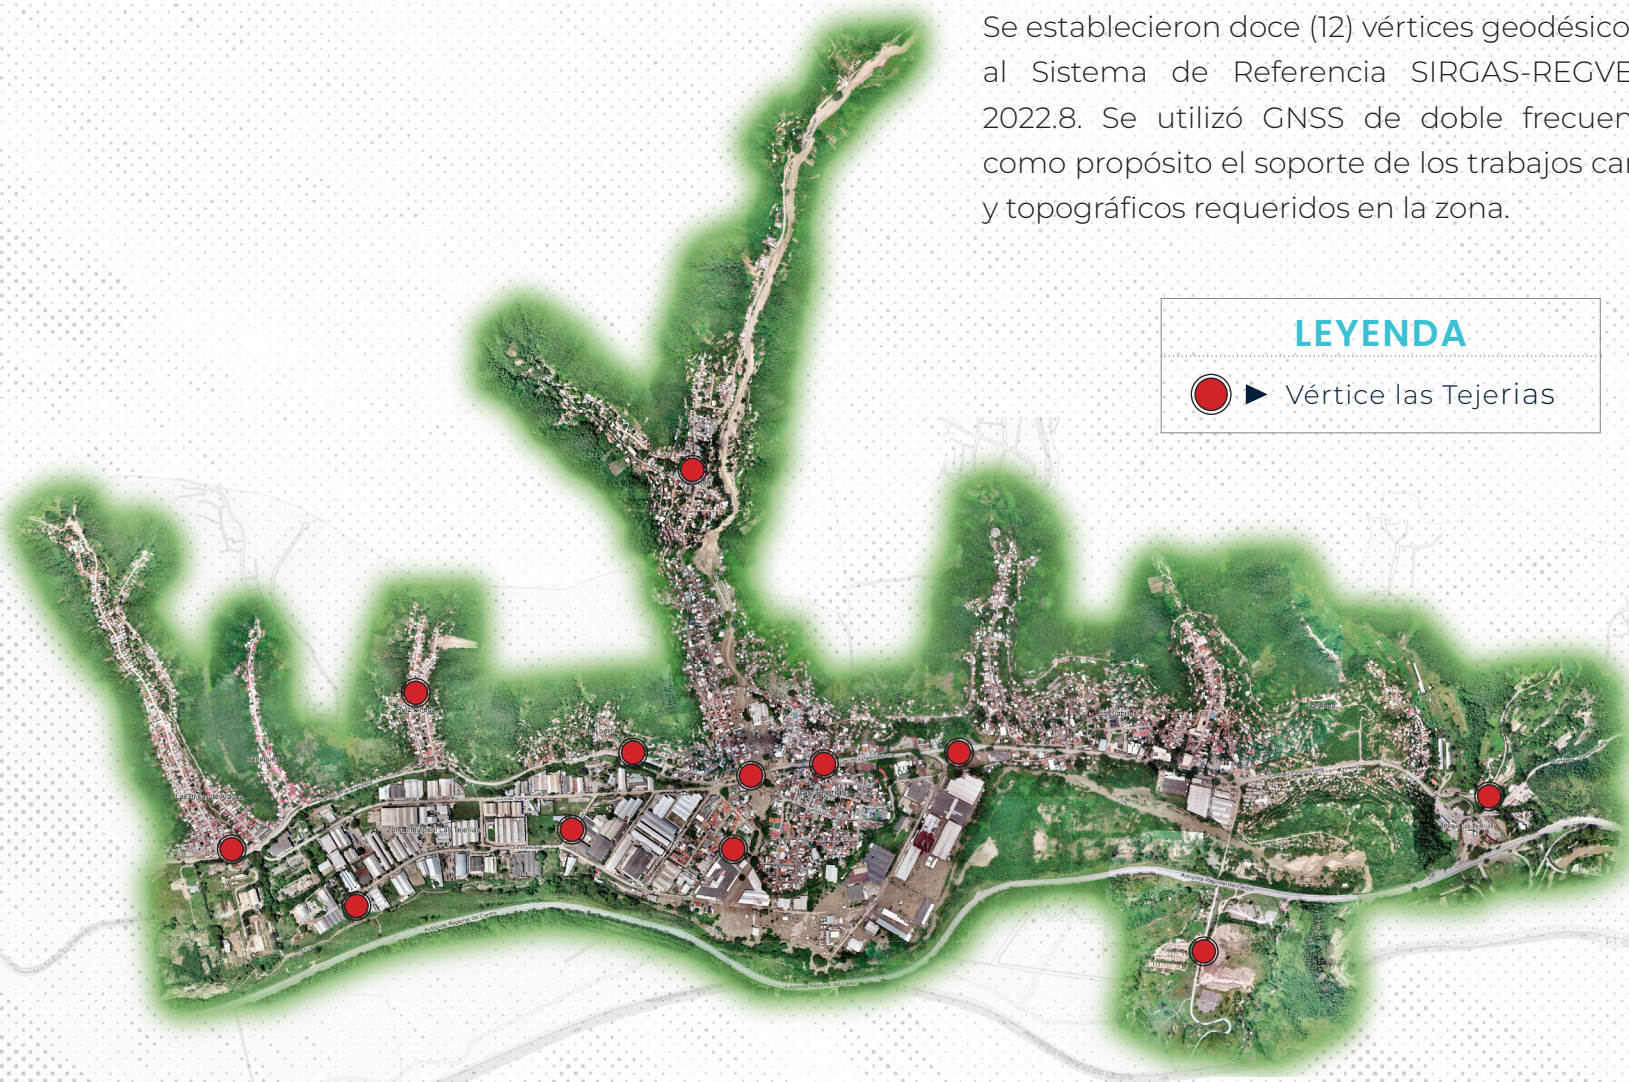
Vértice las Tejerias

Se establecieron doce (12) vértices geodésicos referidos al Sistema de Referencia SIRGAS-REGVEN. Época 2022.8. Se utilizó GNSS de doble frecuencia. Tiene como propósito el soporte de los trabajos cartográficos y topográficos requeridos en la zona.

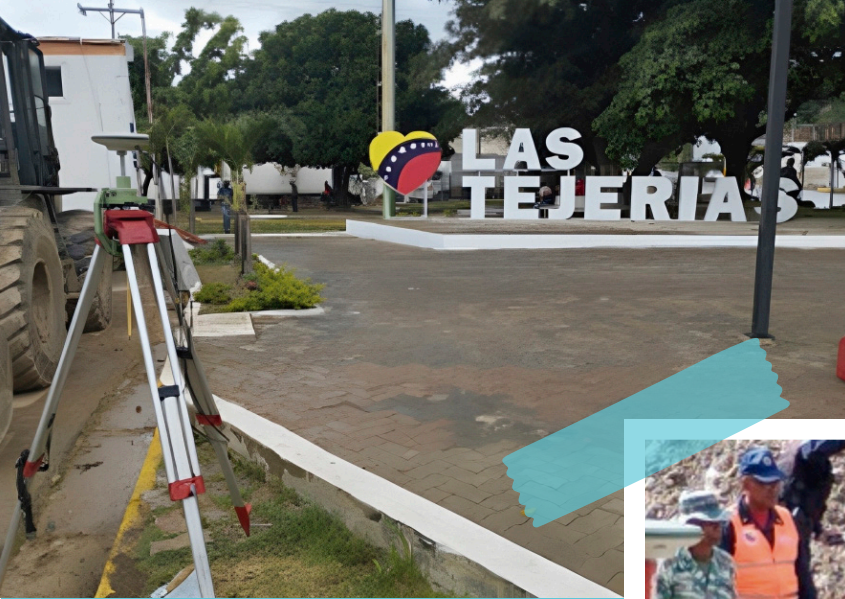
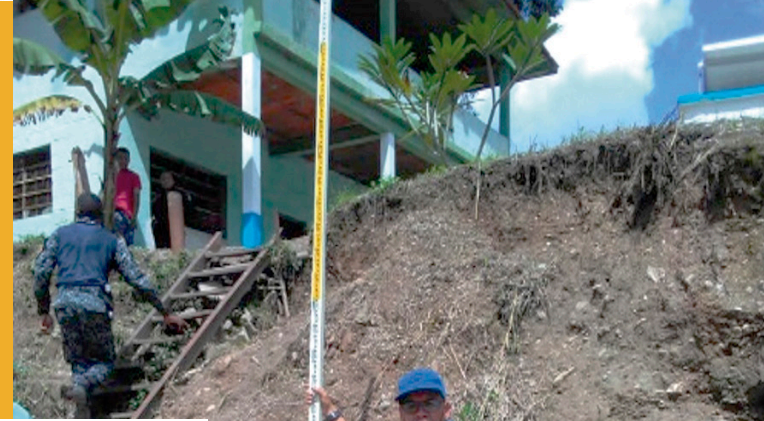
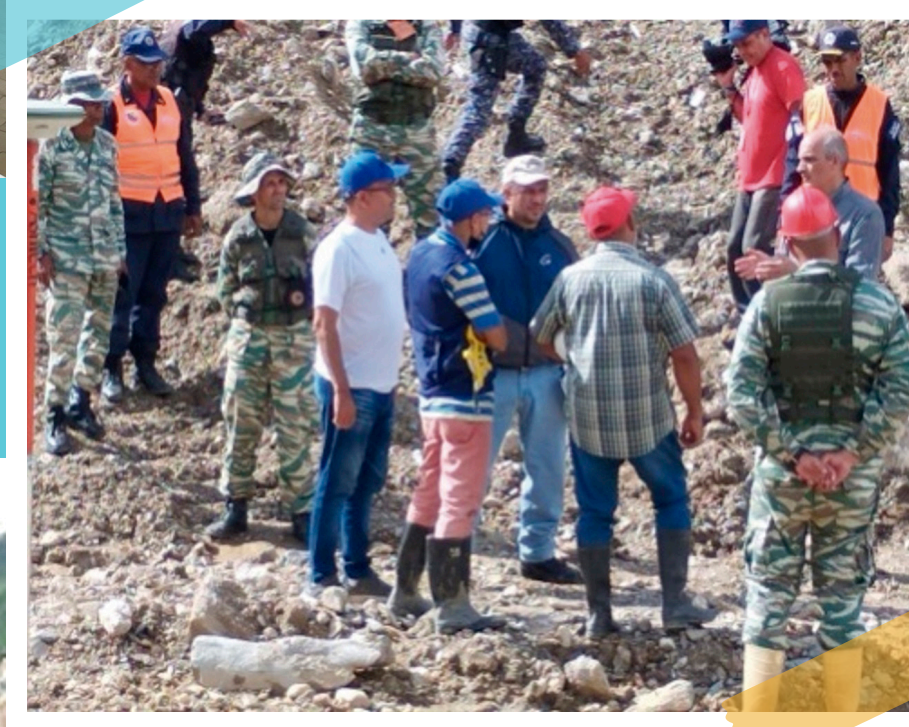
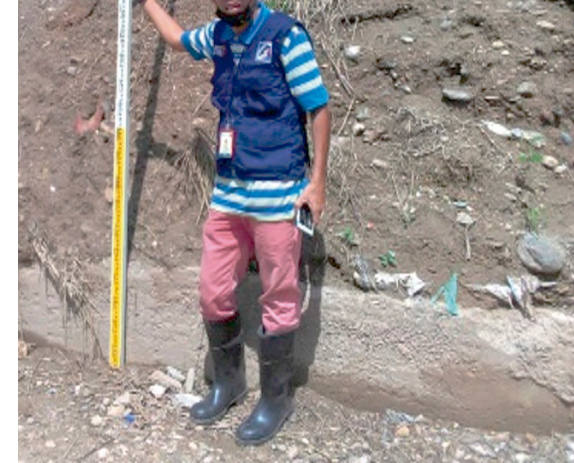
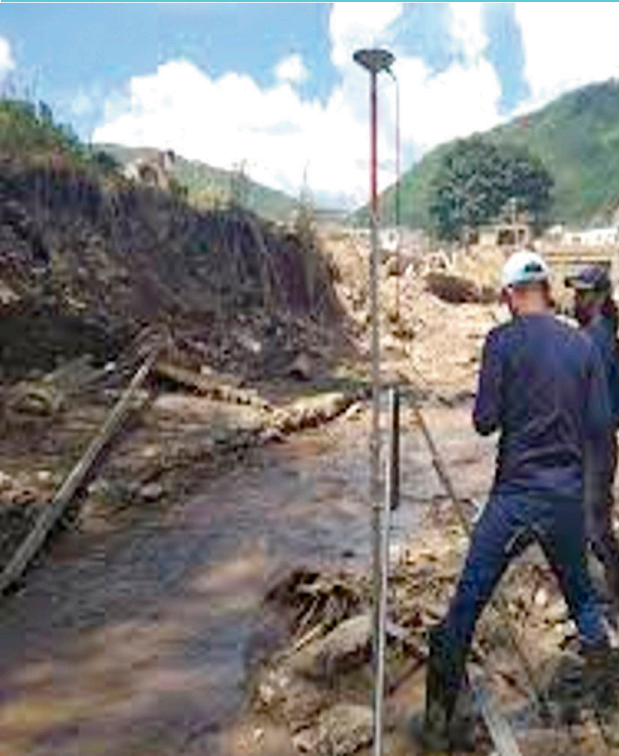
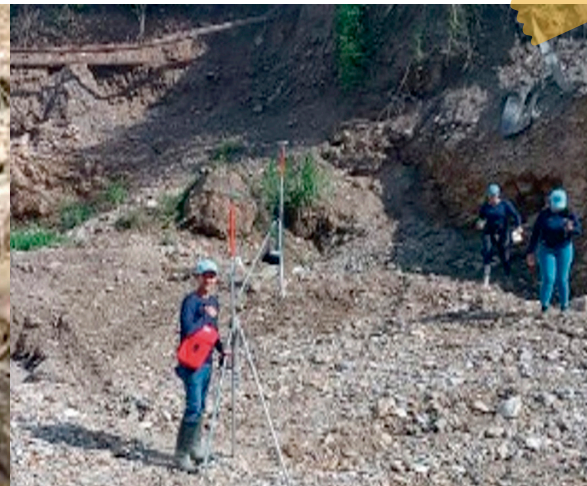
MEMORIA FOTOGRÁFICA

**de medición de perfiles transversales
y vértices geodésicos**

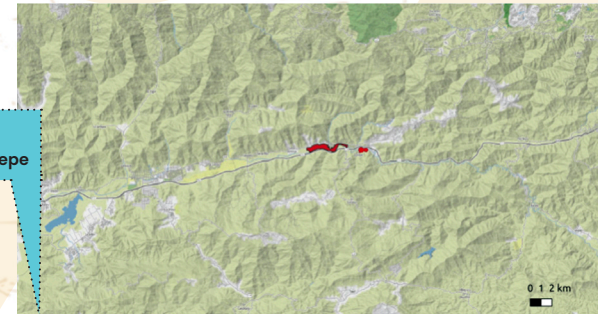
3

PLANIMETRÍA DE LAS MANZANAS

Cuenta con un total de quince (15) manzanas, a la cual se adicionan cinco (5) manzanas del polígono industrial de Curiepe.

■ Polígono Al Las Tejerías
■ Polígono Al Tejerías Curiepe

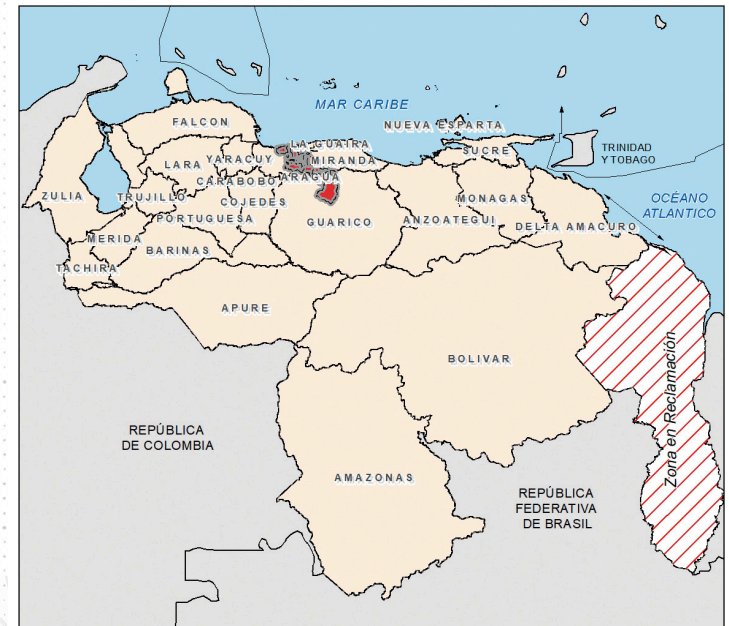
5 Mapa del Área Urbana de Las Tejerías

Se logró cubrir la totalidad del área urbanizada de Las Tejerías, para lo cual fue necesario realizar 46 despegues y aterrizajes desde 25 sitios distintos, acumulando 6.472 fotografías con tamaño promedio del pixel de 4,34 centímetros y una superficie total de 640 hectáreas.

ESTADO		MUNICIPIO		PARROQUIA	
ARAGUA		SANTOS MICHELENA		SANTOS MICHELENA	
SENSOR					
CAMARA DJI (DIGITAL) CMOS: 1 pulgadas		f: 8.8 mm		RESOLUCIÓN: 5.472 x 3.648 pixel 20 Megapixel	
DATOS DE CAPTURA					
GSD: 4,24 cm/pixel		TRASLAPOS LONG.: 80, LAT.: 70		ALTURA DE VUELO 120 metros	
				Nº DE FOTOGRAFÍAS 785	
REFERENCIAS GEOGRÁFICAS					
SISTEMA DE NAVEGACIÓN RTK		ELIPSOIDE: WGS 84		UTM, HUSO 19

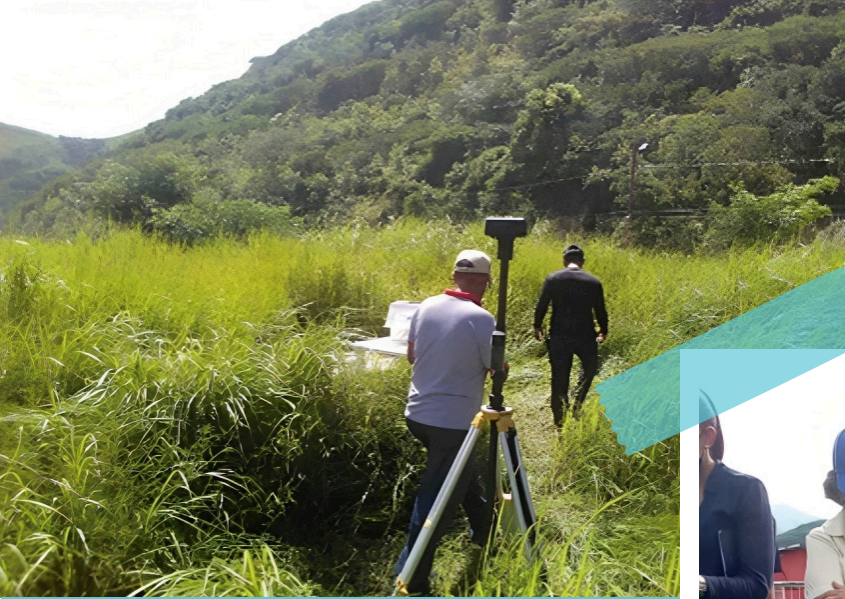
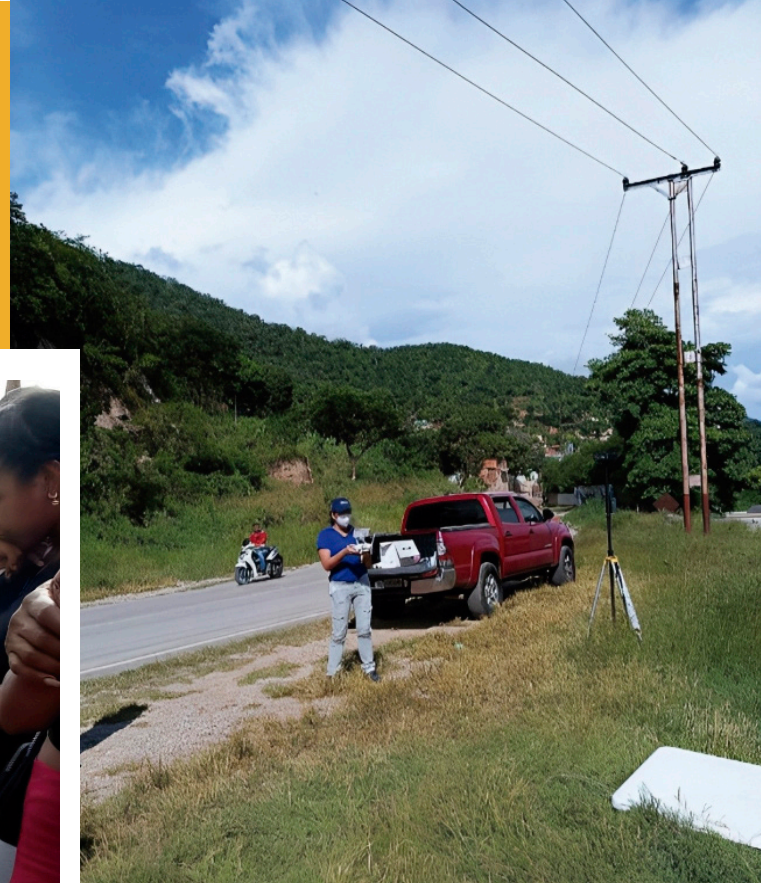
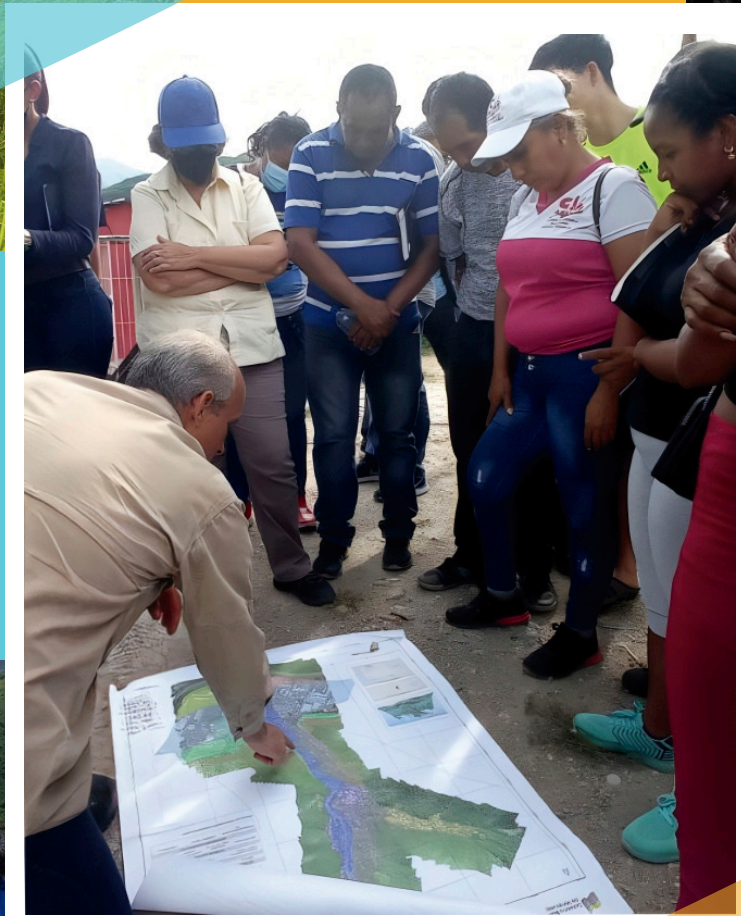
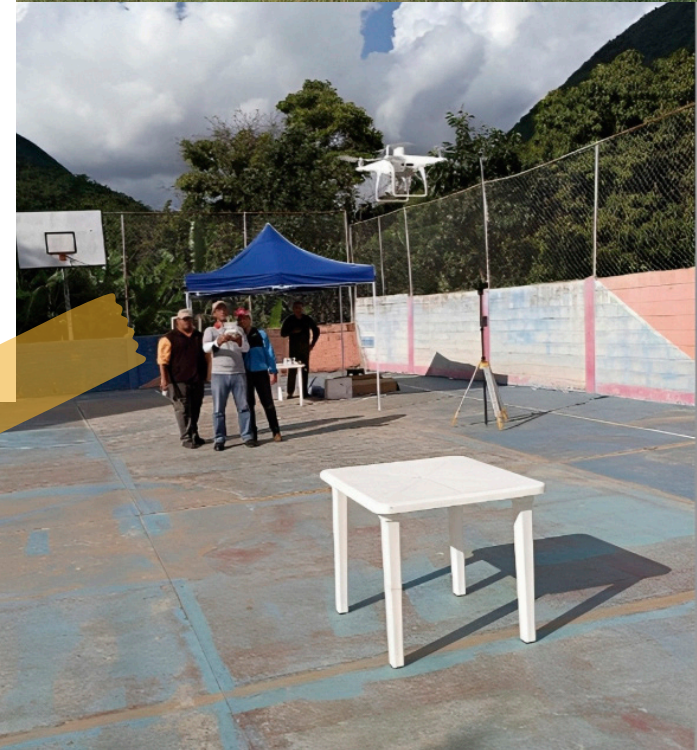
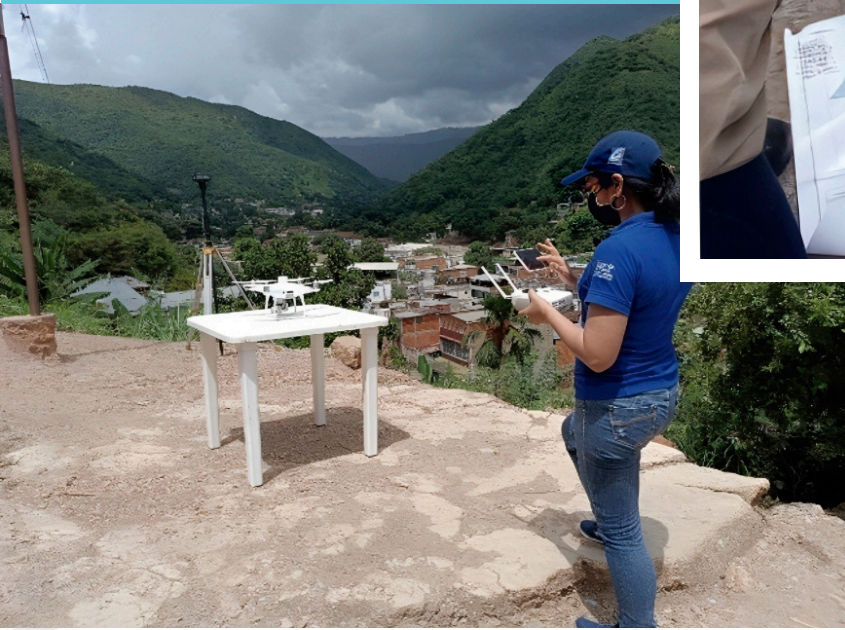
MEMORIA FOTOGRÁFICA

**del uso de vehículos aéreos no tripulados para
la elaboración de cartografía de las zonas
afectadas en Las Tejerías**

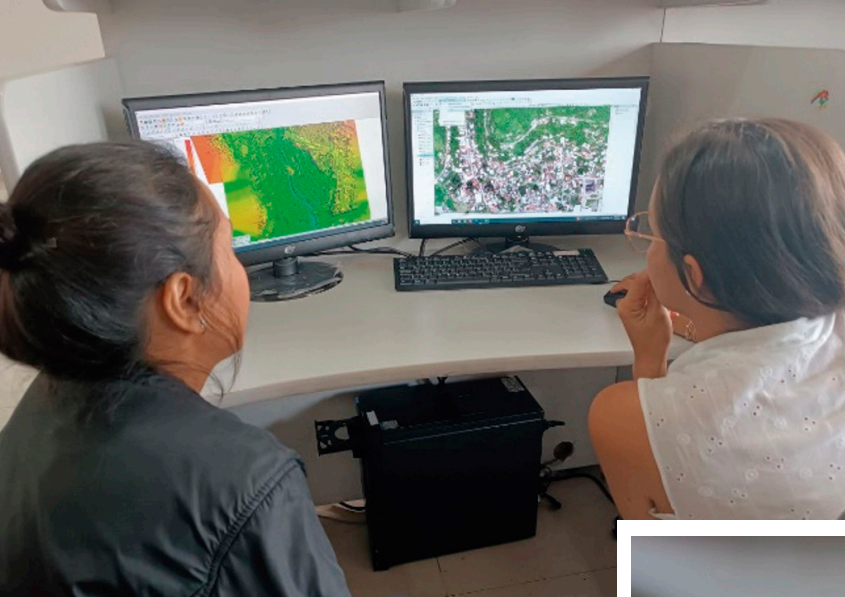
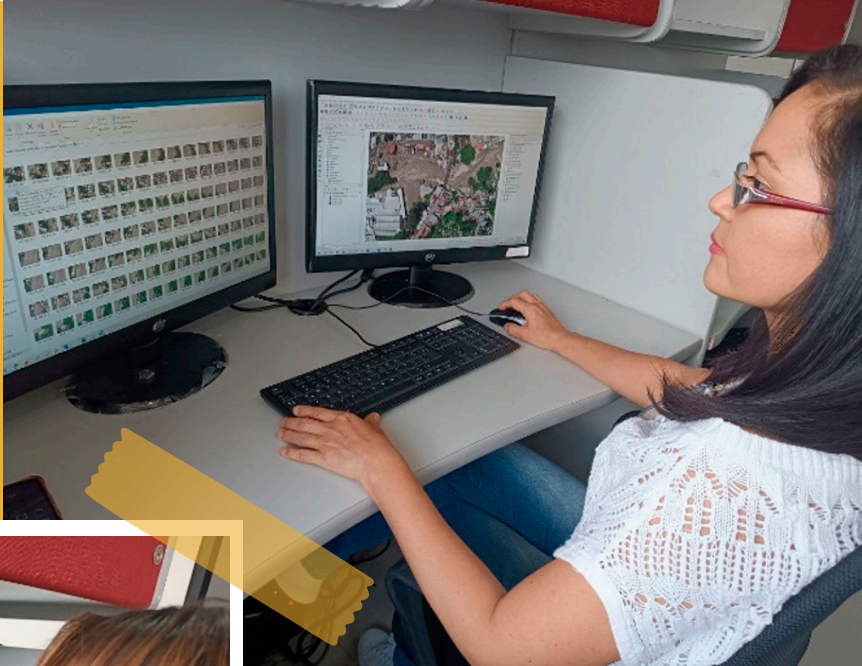
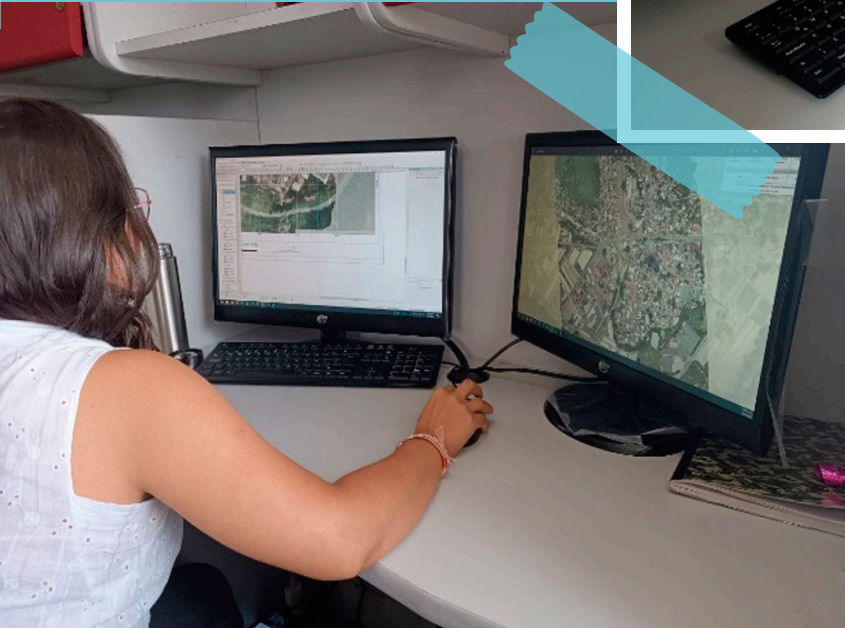
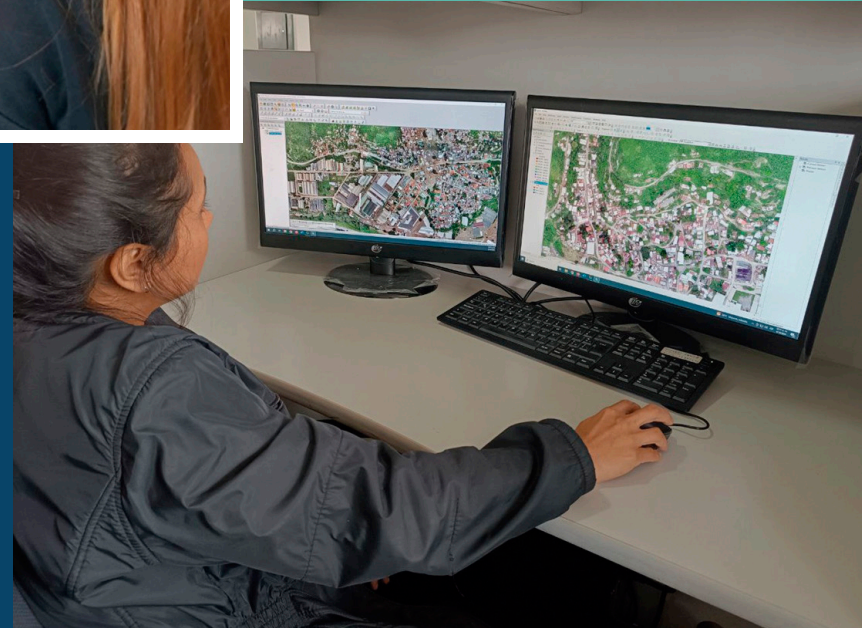
MEMORIA FOTOGRÁFICA

**del procesamiento de imágenes aéreas
de las zonas afectadas en Las Tejerías**
